# Rapportage historisch bodemonderzoek

## Sittarderweg te Puth

| <b>Rapportnummer</b> | 6124.001 |
| <b>Datum</b> | 14 maart 2018 |

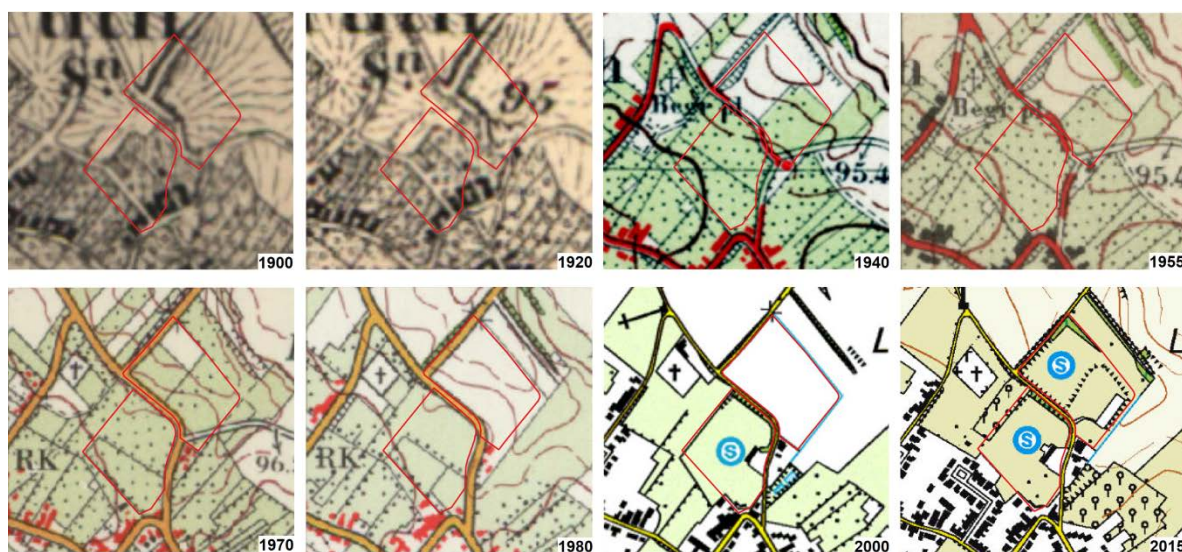
**Figuur 1.** Uitsneden historisch kaartmateriaal

Volgens historisch kaartmateriaal daterend uit de periode 1900-2000 was dit deel van de onderzoekslocatie hoofdzakelijk in agrarisch gebruik voornamelijk als zijnde landbouwgrond. In de periode 1940-1970 was een deel van dit terreindeel in gebruik als boomgaard. In de periode 1900-1970 bevond zich binnen dit deel van de onderzoekslocatie een (onverharde) weg welke een verbinding vormde tussen de Sittarderweg en de Steenstraat. In de periode 2000-2015 is dit deel van de onderzoekslocatie (deels) in gebruik genomen als sportveld (zie figuur 1). Tot op heden is dit gebruik niet wezenlijk veranderd.

Volgens historisch kaartmateriaal daterend uit de periode 1900-1980 was dit deel van de onderzoekslocatie hoofdzakelijk in agrarisch gebruik. In de periode 1900-1970 was dit terreindeel in gebruik van boomgaard waarna het een ander agrarische functie verkreeg (weide). In de periode 1980-2000 werd dit deel van de onderzoekslocatie in gebruik genomen als sportvelden en is een sportcomplex opgericht (zie figuur 1). Tot op heden is dit gebruik niet wezenlijk veranderd.

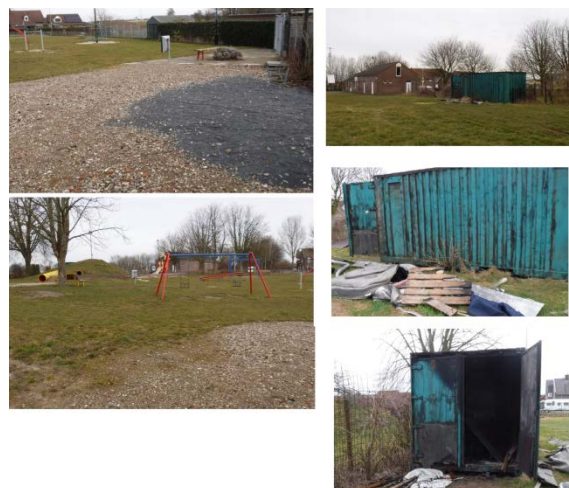
De tijdens de terreininspectie aangetroffen situatie komt grotendeels overeen met de locatiegegevens, zoals deze zijn opgenomen in hoofdstuk 4. Ter plaatse van de voormalige toiletgebouw en kantine van de speeltuin bevindt zich nu een semiverharding bestaande uit gebroken puin. Tevens bevindt op dit deel van de onderzoekslocatie een container waarin recent brand heeft gewoed (zie figuur). Ter plaatse van de aanwezige tegel- en nabij de asfaltverharding zijn 3 profileringsboringen verricht. Onder de verhardingen is een stabilisatielaag aangetroffen bestaande uit stol. Op dit deel van de onderzoekslocatie zijn, vooralsnog, geen aanvullende bronnen voor een grond- en/of grondwaterverontreiniging aangetroffen. Op het maaiveld zijn geen asbestverdachte materialen waargenomen.
